### Plan director de restauración de la Casa Batlló de Gaudí, un antes y un después

*Belen Onecha Pérez, Mireia Bosch Prat,  
Joan Olona Casas y Alicia Dotor Navarro*

2017 01 28

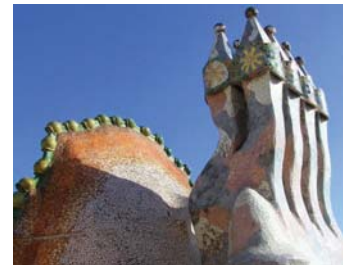
Fig.13

**Figura 13.** Imagen de la salida a cubierta de las chimeneas. Se aprecia la degradación del trencadís de revestimiento.  
 Fuente: Fotografía de los autores

Dentro de lo que serían actuaciones de restauración propiamente dichas, se incluían la zona posterior del coronamiento vidriado de la fachada principal en planta azotea, ya que el *trencadís* que recubre la zona estaba degradado y parcialmente separado de la base; y, la restauración de la fachada posterior, que presentaba lesiones de diversos tipos, como eflorescencias en los estucos de las zonas de fachada que ocultan los bajantes de cubierta y oxidación de los elementos de hierro que sustentan las barandillas y voladizos y un ligero desprendimiento de algunas piezas de revestimiento.

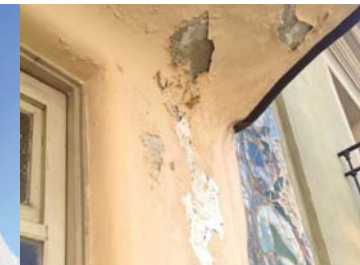
Fig.14

**Figura 14.** Degradación revestimiento fachada posterior.  
 Fuente: Fotografía de los autores.
