### Plan director de restauración de la Casa Batlló de Gaudí, un antes y un después

*Belen Onecha Pérez, Mireia Bosch Prat,  
Joan Olona Casas y Alicia Dotor Navarro*

2017 01 28

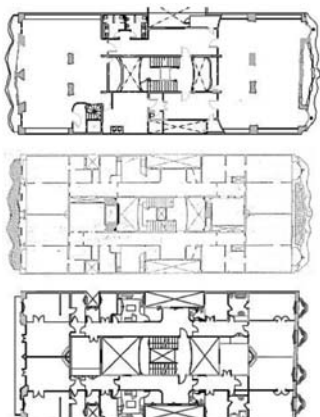
Fig.07

Figura 07. Segunda y tercera planta.

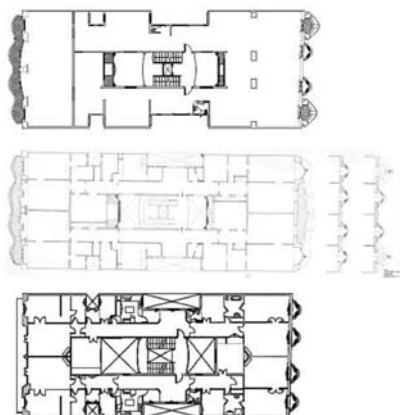
Fig.08

Figura 08. Comparativa de los planos según licencia (1904), levantamiento realizado por Luis Bonet i Garí (años 50) i el estado actual según el Plan Director (2014) de la planta cuarta.

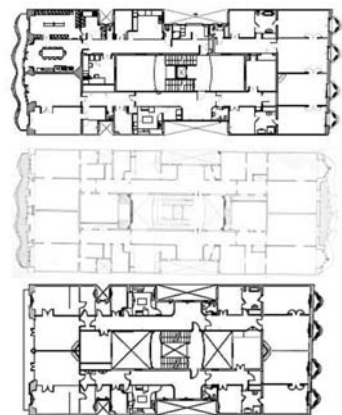
Fig.09

Figura 09. Desván bajo cubierta

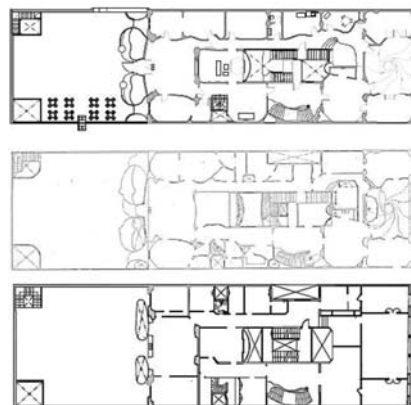
Fig.04

**Figura 04.** Comparativa de los planos según licencia (1904), levantamiento realizado por Luis Bonet i Garí (años 50) i el estado actual según el Plan Director (2014) de la planta sótano.

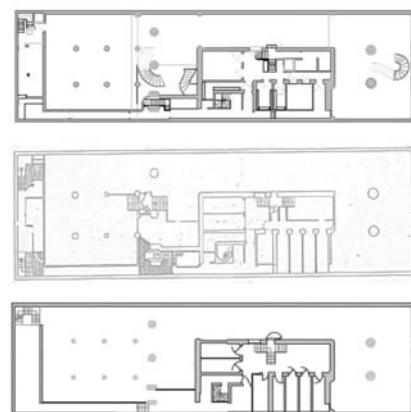
Fig.05

**Figura 05.** Cocheras.

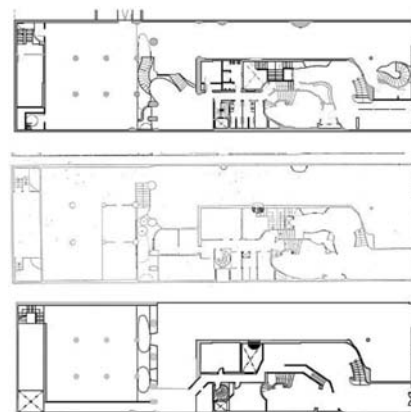
Fig.06

**Figura 06.** Comparativa de los planos según licencia (1904), levantamiento realizado por Luis Bonet i Garí (años 50) i el estado actual según el Plan Director (2014) de la planta noble.
